MA 39 - VFA 2006-1080.04

Prüfbericht

das Brandverhalten eines vorgehängten hinterlüfteten Fassadensystems bestehend aus Hochdrucklaminatplatten Typ "Max Exterior F-Qualität" der Produktlinie FunderMax Exterior, einer Aluminiumunterkonstruktion sowie mit Mineralwolle-Fassadendämmplatten und ohne Ausbildung von Brandsperren (Prüfung vom 9. Juni 2006)

des Brandverhaltens der Fassadenkonstruktion beim Prüfung Fensterausbrand im zweiten über dem Primärbrandherd liegenden Geschoss in einem Maßstabstest gemäß ÖNORM B 3800-5

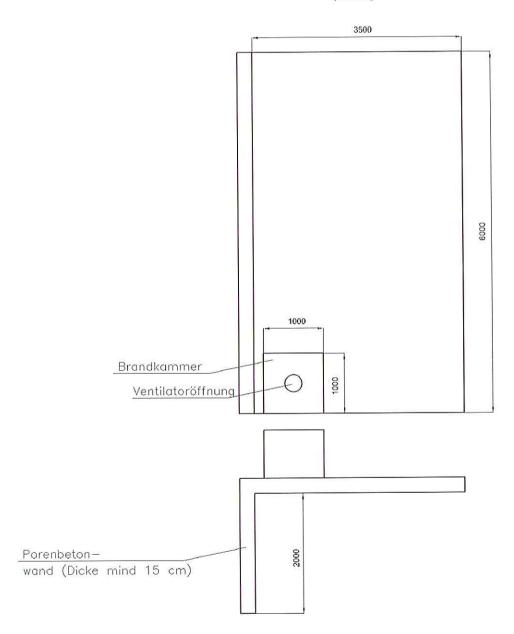
Prüfstandsansicht (nackt)

Der Versuchsstand ist als Ecke einer Gebäudeaußenwand mit einer Fensteröffnung zu betrachten. Die Öffnung der Brandkammer stellt eine Fensteröffnung dar, aus der der Feueraustritt während des Versuches erfolgt (Skizze des Prüfstandes, siehe Beilage, Seite 1).

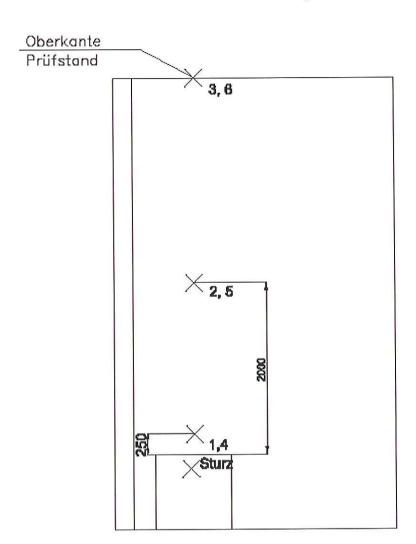
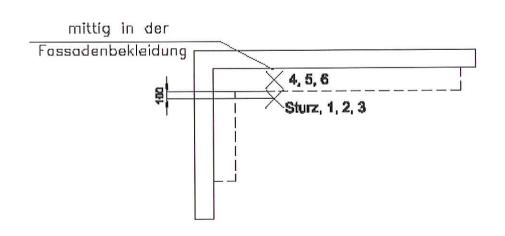
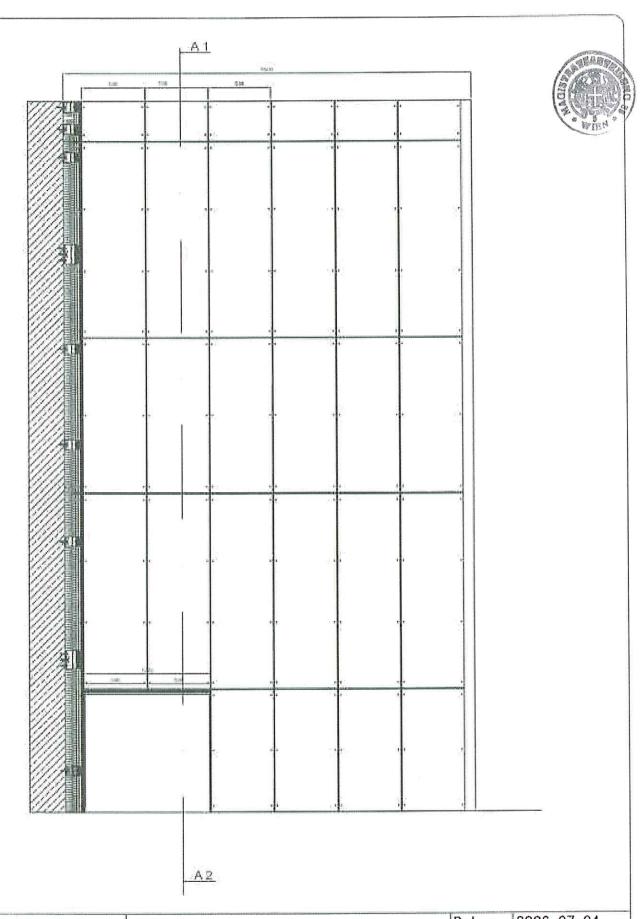
Thermoelementlagen

Thermoelemente wurden im Sturzbereich, 250 mm oberhalb der Sturzkante, 2000 mm oberhalb der Sturzkante und an der Oberkante des Prüfstandes, jeweils 100 mm vor der Fassade und mittig im Hinterlüftungsspalt angebracht (Thermoelementanordnung siehe Beilage, Seite 2).

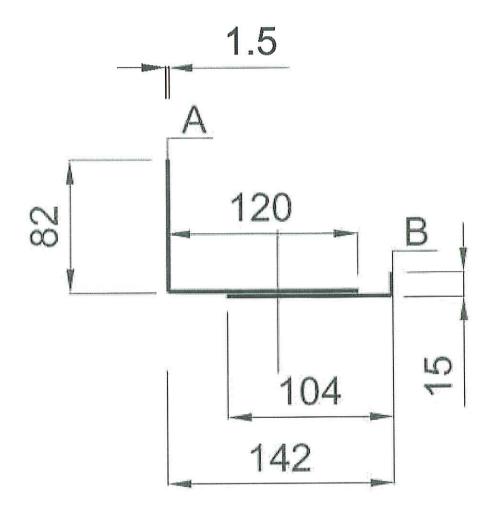
Detail I

Fenster- bzw. Türsturz und Leibungsprofil

Länge	Stärke	Profil - Typ	Menge
1080 mm	1,5 mm	L (A)	2
1080 mm	1,5 mm	I (B)	1
1080 mm	1,5 mm	L	1
	1080 mm 1080 mm	1080 mm 1,5 mm 1080 mm 1,5 mm	1080 mm 1,5 mm L (A) 1080 mm 1,5 mm I (B)

Im Sturz- und Laibungbereich wurde rundum ein verzinktes, beschichtetes Stahlblech mit einer Dicke von 1,5 mm geführt. An dieses wurden rundum Hochdrucklaminatplatten der Bezeichnung "MAX Exterior F-Qualität" aus der Produktlinie "FunderMax Exterior" mit einer Dicke von 8 mm montiert (verschraubt). Dieses Anschlussdetail ist in der Beilage, Seite 5 abgebildet.

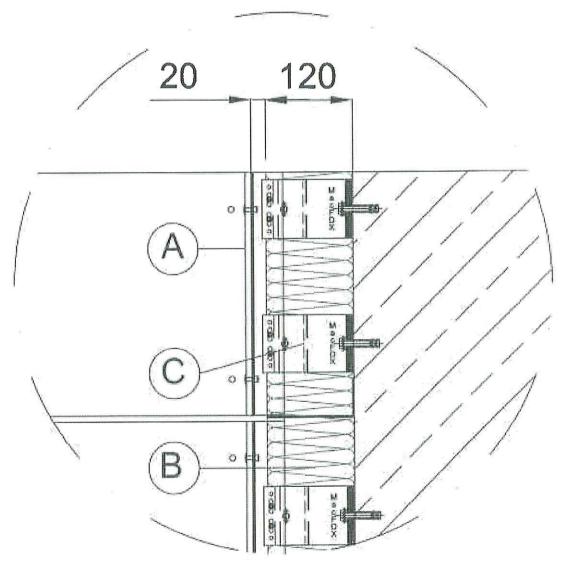
Detail III	Fa	ssadenaufbau	
		Material	NES.
	A	FunderMax Exterior	Stärke 8 mm / Dekor It. Kollektion
	В	URSA	TYP - Fassadendämmplatte FDP 2/V
			Dicke 120 mm
	C	EUROFOX	Unterkonstruktion bestehend aus :
			Thermostop/Isolator - 80/80/5 mm
			Wandkonsolen / MacFOX 120/80-11
			T Profile 60/100/1,8N S4882
			L Profile 60/40/1,8N S3503
			Befestigungsmittel

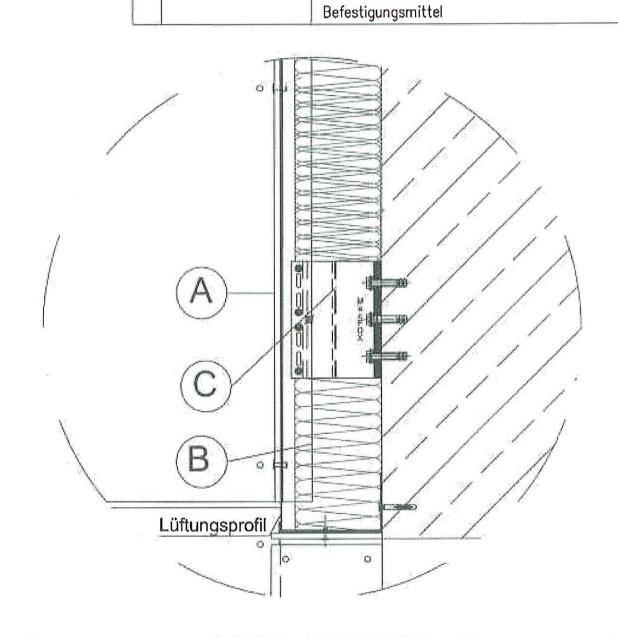
Dotail IV	Fo	ssadenaufbau	AND
Detail IV	l u		
		Material	"PIEN"
	A	FunderMax Exterior	Stärke 8 mm / Dekor It. Kollektion
	В	URSA	TYP - Fassadendämmplatte FDP 2/V
			Dicke 120 mm
	G	EUROFOX	Unterkonstruktion bestehend aus :
			Thermostop/Isolator - 80/80/5 mm
	and the second	II.	Wandkonsolen / MacFOX 120/80-11
			T Profile 60/100/1,8N S4882
			L Profile 60/40/1,8N S3503

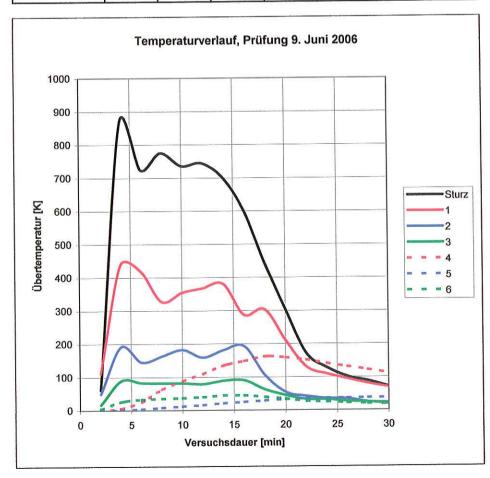
Temperaturen auf der feuerabgekehrten Seite des Prüfkörpers als Übertemperaturen in [K]

Temperatur bei Versuchsbeginn 23 °C

Versuchsdauer	Thermoelement Nr.							
[min]	Sturz	1	2	3	4	5	6	
2	61	111	49	17	0	0	4	
2	868	438	191	89	6	1	26	
4	- Stronger	418	145	83	26	4	33	
6 8	725 775	327	163	82	63	8	35	
10	736	354	182	82	88	12	37	
12	744	367	159	79	110	16	40	
14	701	380	181	89	135	21	45	
16	605	287	193	90	148	25	45	
18	446	303	105	62	162	29	40	
20	304	210	54	45	159	33	34	
22	171	130	42	33	152	35	27	
24	128	109	35	32	141	36	25	
26	101	94	34	26	131	36	22	
28	88	80	24	24	122	37	20	
30	71	69	22	19	112	37	18

Die Aufzeichnungen der Thermoelementmessungen sind der Beilage, Seite 8 zu entnehmen. Die Fotodokumentation befindet sich in der Beilage, Seite 9 bis Seite 13.

Bei Wegfallen des Stützfeuers (nach 21 Minuten) sanken die Temperaturen vor der Fassade schneller ab, als dies hinter der Fassade der Falle war. Dadurch sind die Temperaturen nach Wegfall des Stützfeuers hinter der Fassade am oberen Ende des Prüfstandes höher als vor der Fassade. Aufgrund der Höhe der Temperaturen (etwa 100K Übertemperatur) kann gesagt werden, dass sich aus dieser Tatsache keine Verletzung der Schutzziele ergibt.

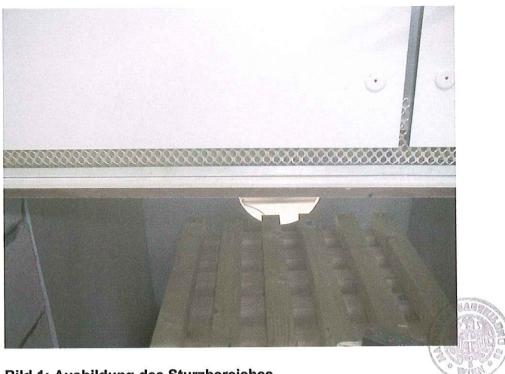
Bild 1: Ausbildung des Sturzbereiches

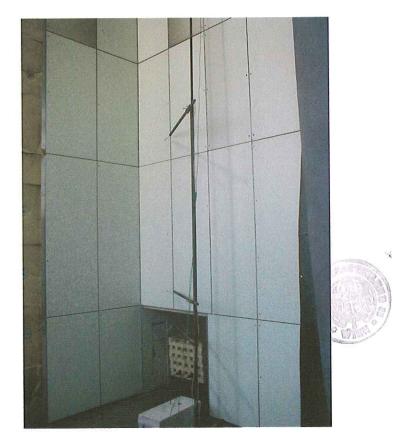
Bild 2: Prüfkörper vor dem Versuch

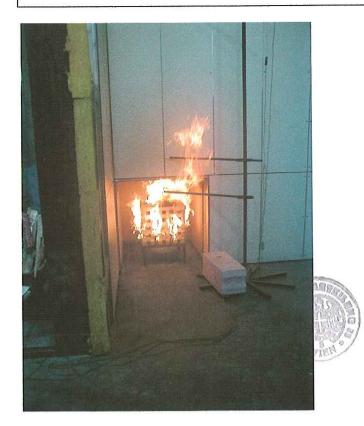
Bild 3: Fassade zu Beginn des Brandversuches, nach dem Zuschalten des Gebläses (2 Minuten Versuchsdauer)

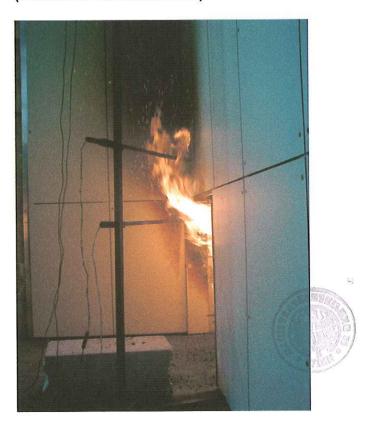
Bild 4: Fassade während des Brandversuches - Dunkelfärbung (8 Minuten Versuchsdauer)

oberflächliche Abplatzungen an den Platten im

Sturzbereich - Dunkelfärbung

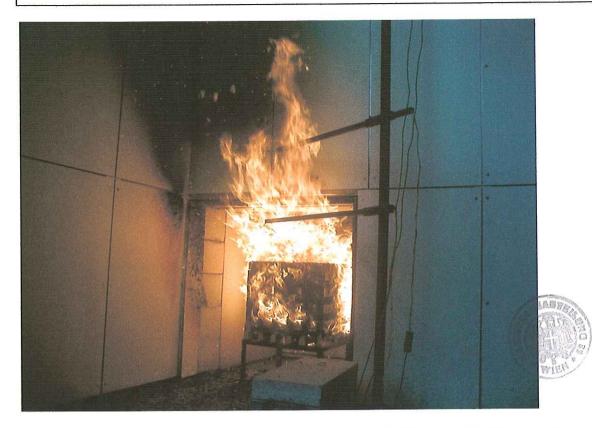
Bild 5: Fassade während des Brandversuches - Dunkelfärbung (13 Minuten Versuchsdauer)

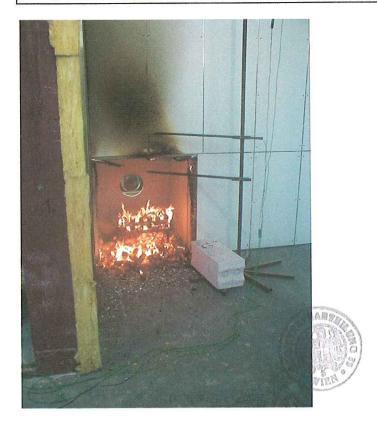
Bild 7: Fassade während des Brandversuches – Zusammenbrechen der Holzkrippe (22 Minuten Versuchsdauer)

Zusammenbrechen der Holzkrippe (Stützfeuer)

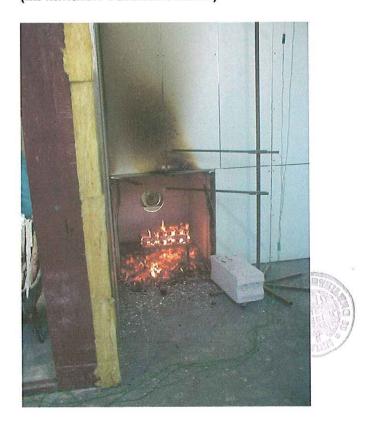
Bild 8: Fassade zum Ende des Brandversuches

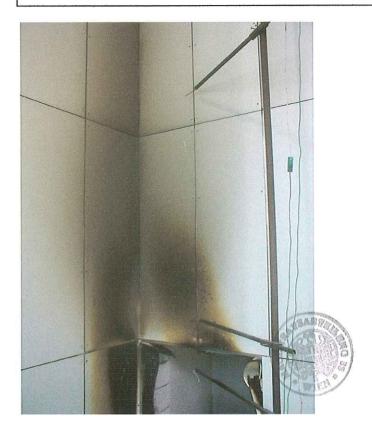
Bild 9: Schädigung der Fassadenoberfläche nach dem Versuch

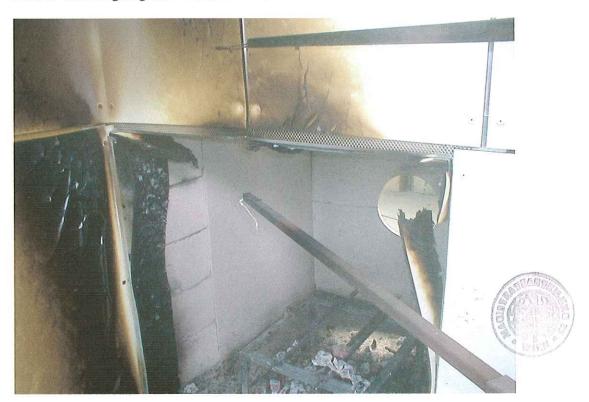
Bild 10: Schädigung der Fassadenoberfläche nach dem Versuch - Sturzbereich

Wölbung der HPL-Platte im Sturzbereich

Spaltbildung im Sturzbereich zwischen Stahlblech und
